Frittliggende jordkjeller

MELAND KOMMUNE, HORDALAND

Jordkjelleren på Io

På småbruket Io ble det sommeren 2013 satt i stand en jordkjeller. Dette informasjonsarket viser:

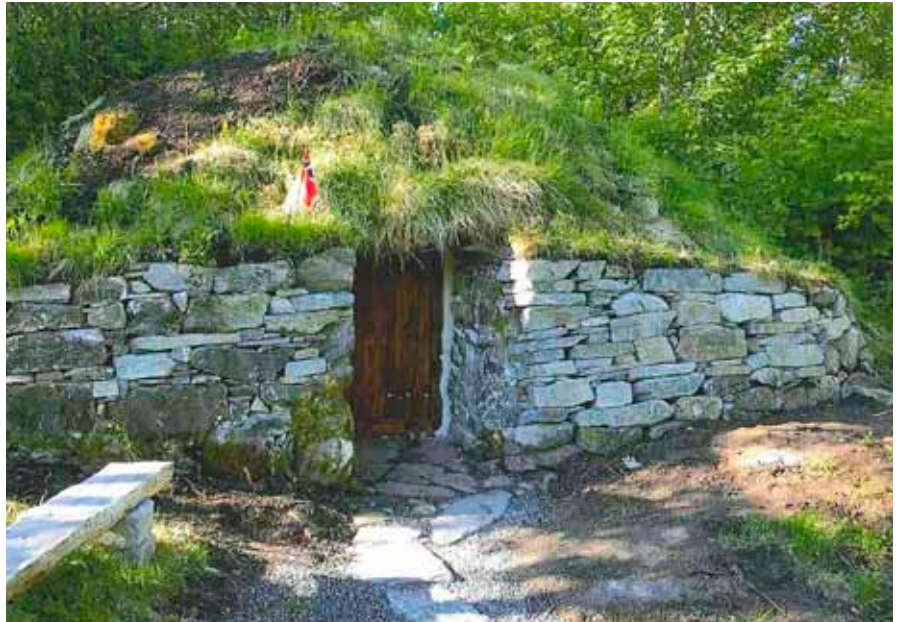
Kjeller etter reparasjon og klar til bruk.

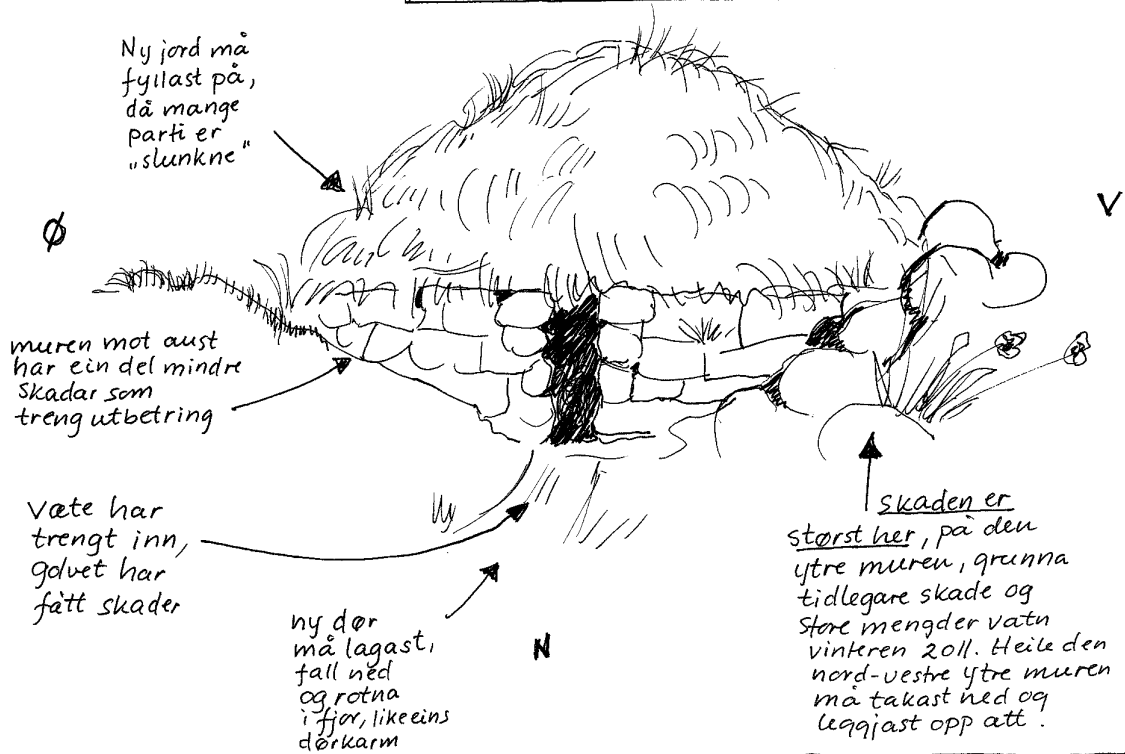
JORDKJELLAR, 10 I MELAND
GNR. 49, BNR. 8, ÅR 1900?
Ragna Ådlandsvik

Skissen viser hvor skadene var.

I cirka 100 år har kjelleren vært i god stand, men inntrenging av vann førte til skader på den ytre veggen i murverket. Muren var deformert på begge sider av døra. Videre var det skader på døra og gulvet inne i kjelleren. Årsaken til skadene var altså forårsaket av overflatevann og frostsprengning. Innermuren er murt som et utkragingshvelv og var i god stand. Erfaringer fra andre steder viser at det ofte er skader på ytre vanger og ved døråpning.

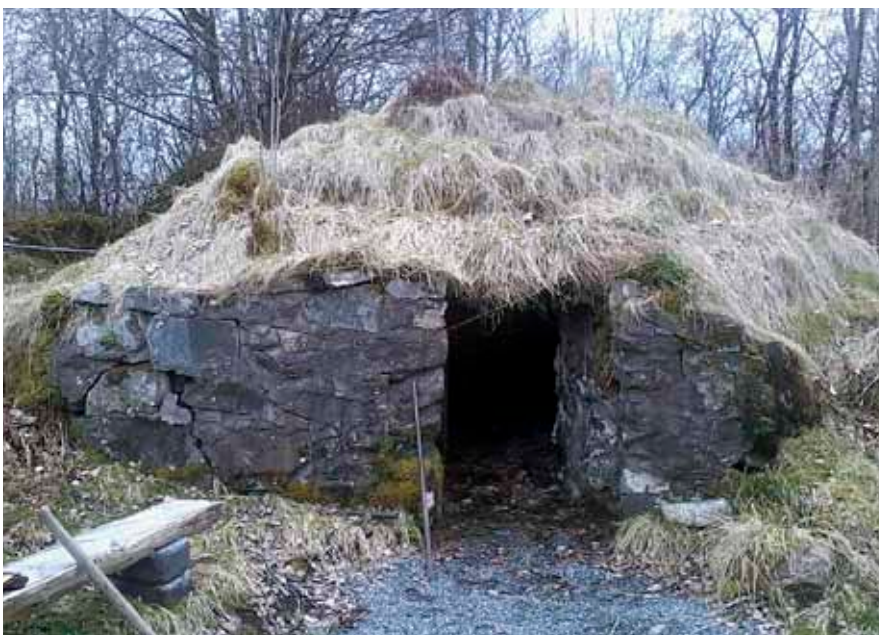
Jordkjelleren før istandsetting.

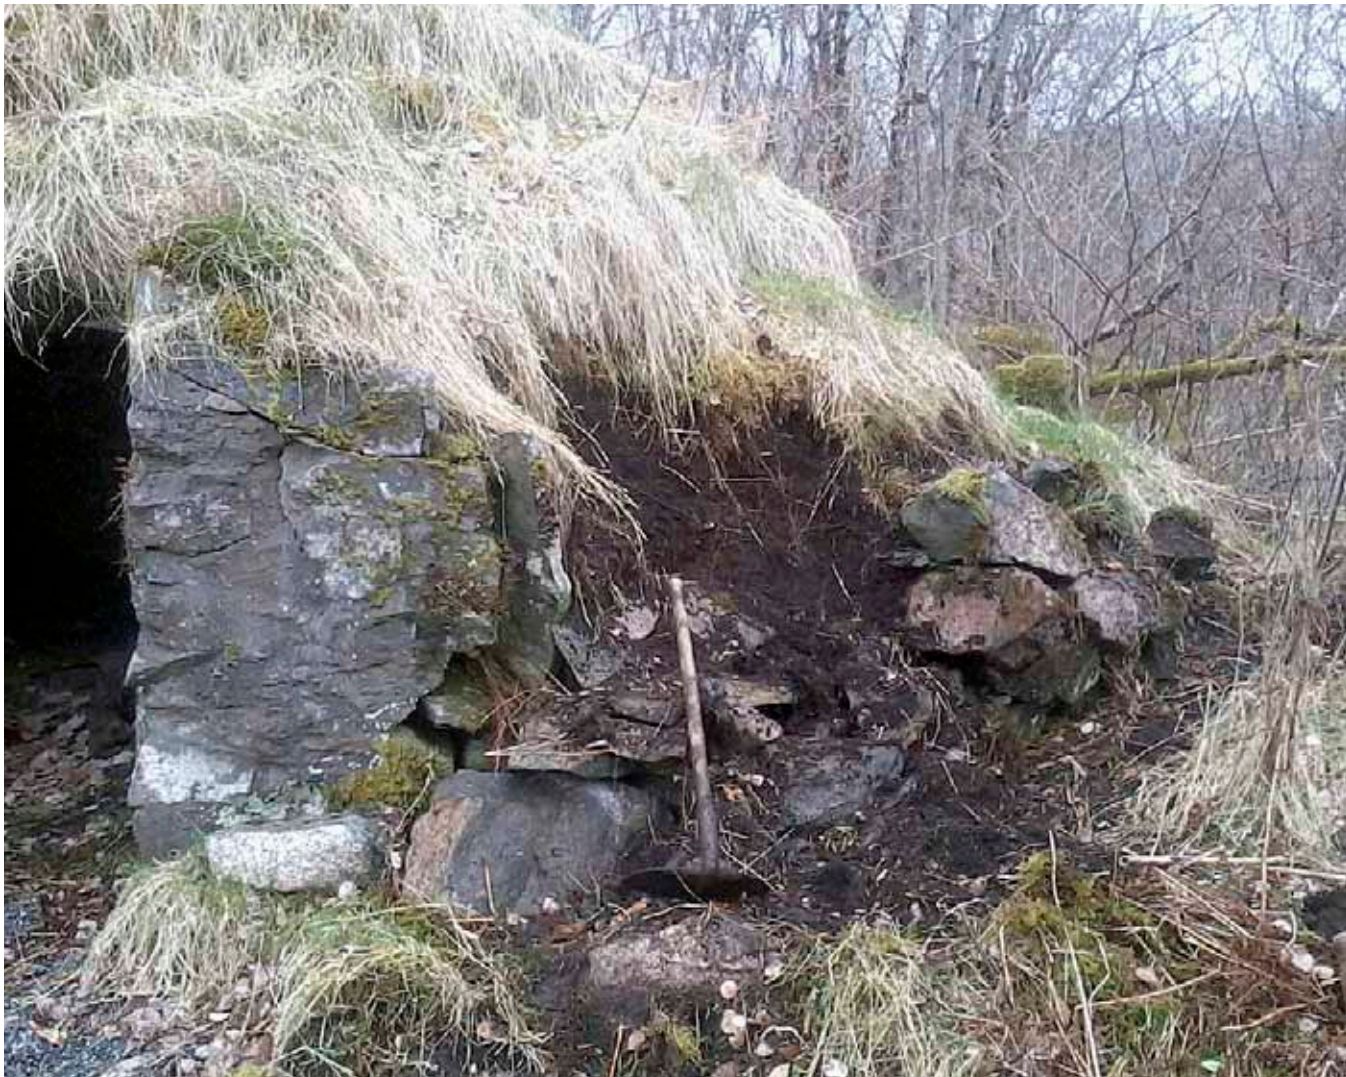
Murverket ved døra ble demontert, terrenget rettet opp for ny yttermur ble bygd.

Under istandsettingsarbeidet ble deler av den ytre natursteinsvengen demontert, jordmasser ble fjernet og terrenget ble senket for å få fall vekk fra kjelleren. I forbindelse med terrengarbeid ble det sørget for god drenering ved at det ble gravd drengroft. Noe ny stein ble brukt ved gjenoppmuring og jord ble lagt tilbake som overdekking. Ny dørkarm og ny

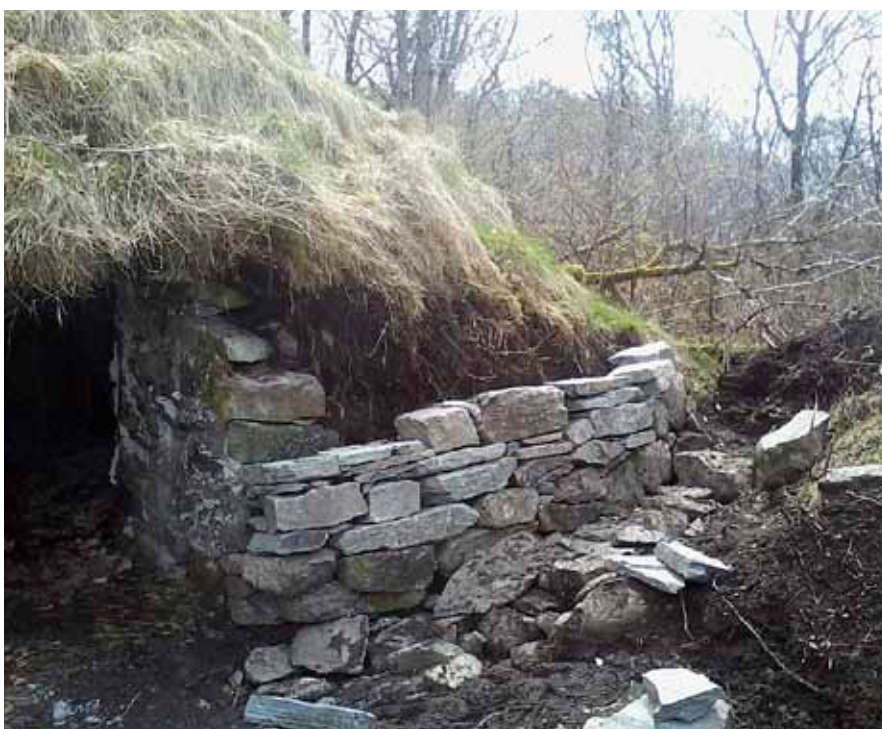
Bildet viser gjenoppmuring.

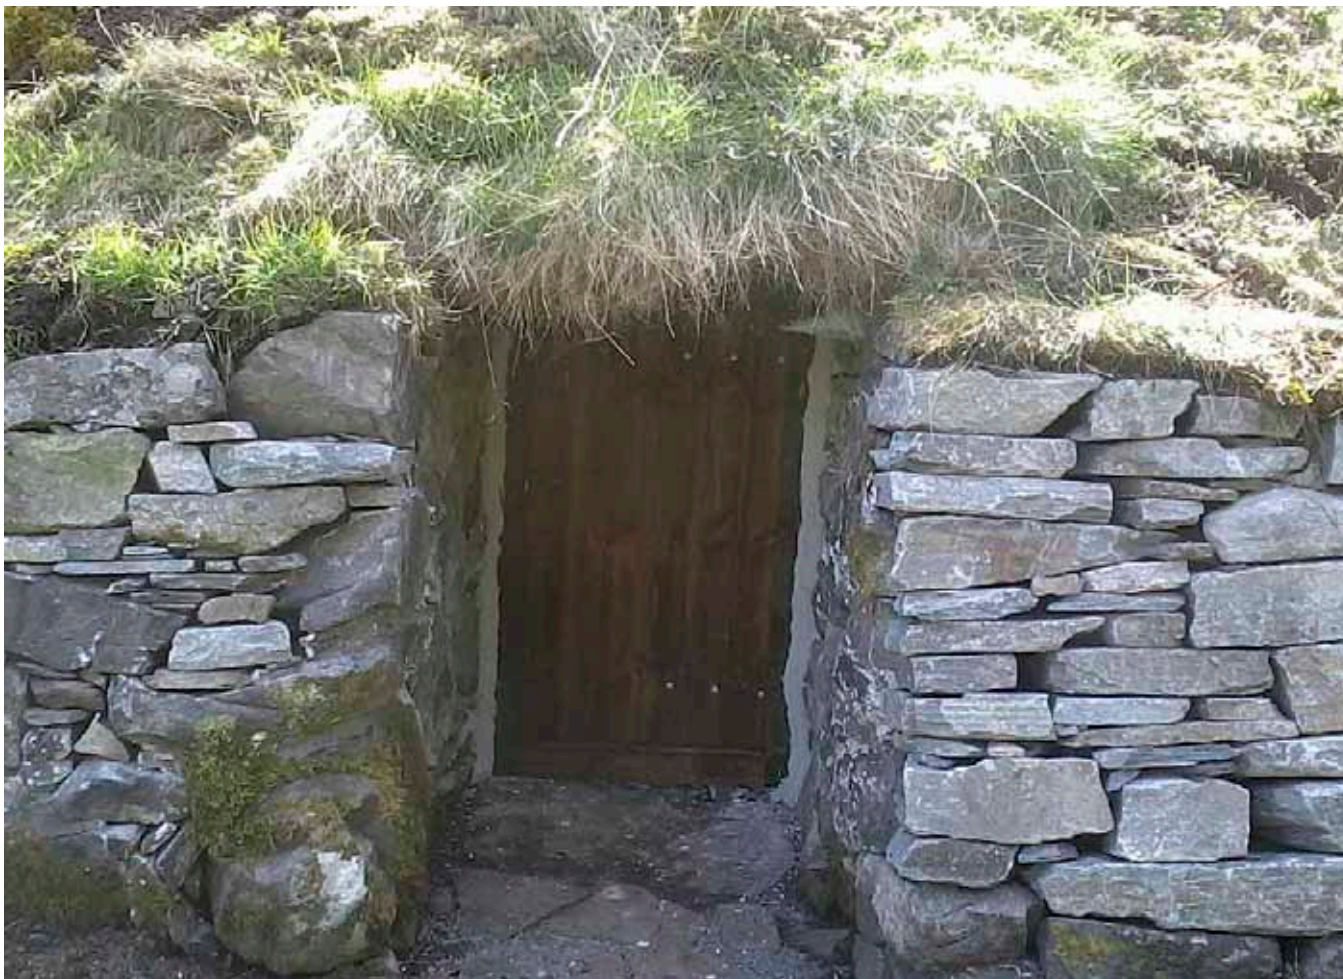
Utsnitt som viser inngangspartiet til kjelleren ferdig istandsatt.

labankdør ble laget. Innvendig ble gulv-hellene rettet opp. Til arbeidet ble det skaffet noe ny stein fra lokalt steinbrudd, jord og drenerende masser for dreneringsgrøfta. I tillegg ble det brukt gravemaskin ved avdekking av terrengbehandling.
