Leirmurt ildsted

RØROS KOMMUNE, SØR-TRØNDELAG

Seter på Rasmusvollen

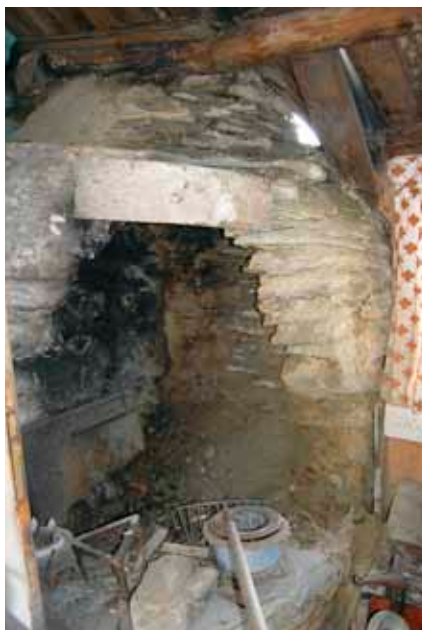
Innvendig ser grua relativt bra ut.

Skadene på grua og pipa var forårsaket av vanskelige grunnforhold med teleutsatte masser, og vannsig i grunnen samt overflatevann mot hele bygnings langvegg på oversida. Videre var både naturstein og leirmørtel i dårlig forfatning, selv om innvendige gruevanger så relativt bra ut. Her kan man si at hele ildstedsanlegget hadde nådd et skadebilde hvor forsiktig reparasjon ikke ville være godt nok for framtidig sikker bruk.

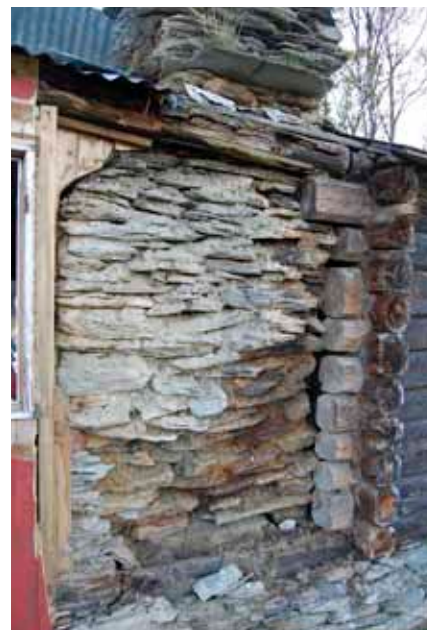
Ved utbedring av laftverk og bindingsverk ble ytterkledning på det midtre rommet demontert. Da fant man ut at grua hadde skader i bakveggene. Videre var fundamentstein for grua sprukket og forvi-

Her vises at fundamentstein er brukket og at bakveggen i grua er forvitret.

ret. På grunn av terrengtrykk og setninger, hadde hele ildstedsanlegget forskjøvet seg slik at pipa presset mot langveggen. Dette hadde videre ført til skader på delevegg. Etter en totalvurdering av skader og årsaksforhold ble hele ildstedsanlegget demontert etter grundig oppmåling og dokumentasjon. Ved demontering ble det registrert at de skifrige natursteinene var sprukne, forvitret og delvis brent i stykker. Over taket hadde mye av leirmørtelen forvitret.

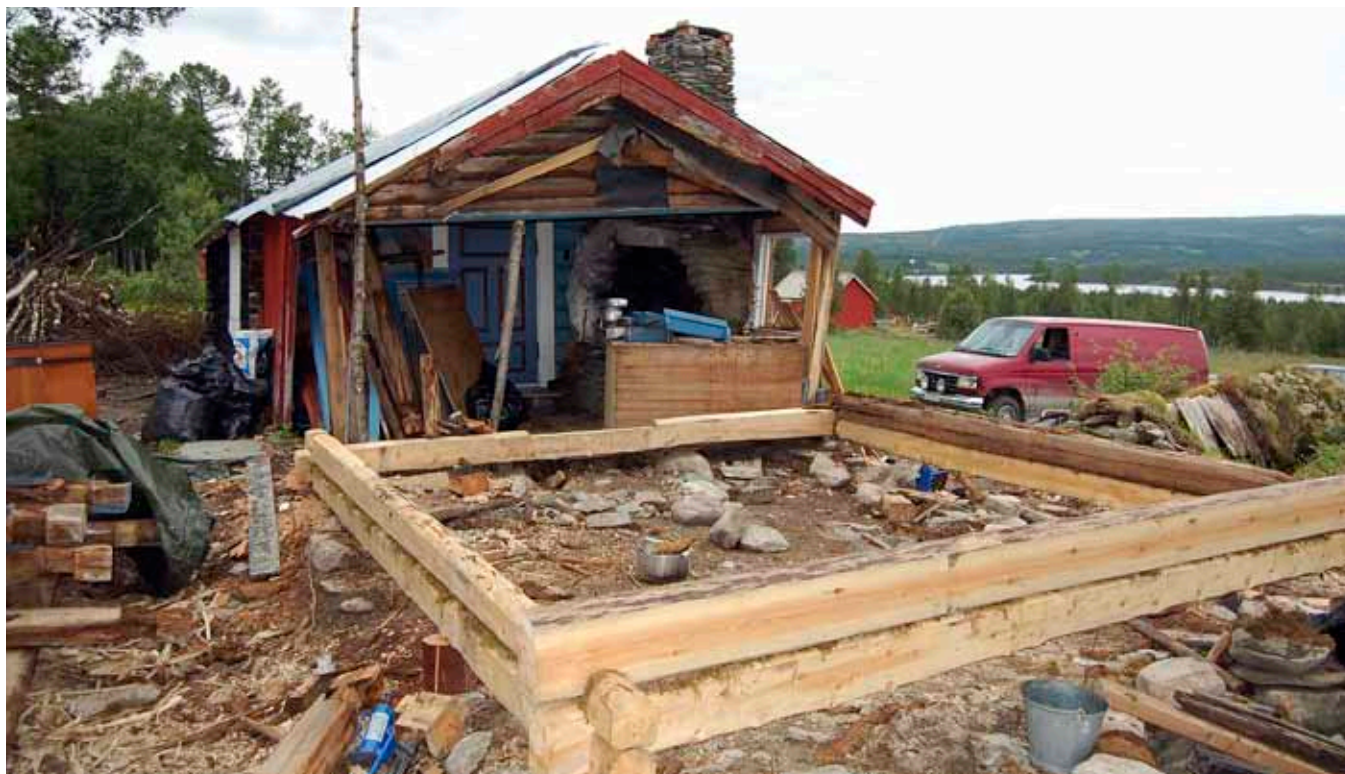
Under istandsetting av den ene delen av seterstua. Ildstedsanleggets plassering vises godt.

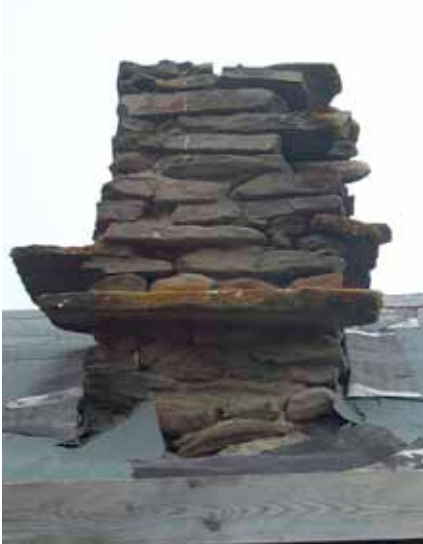
Pipe hvor mørtel er helt forvitret

Bildet viser ei pipe hvor all mørtel er borte. På grunn av at bygningen har vært ute av bruk har leirmørtelen tørket ut og blitt borte litt etter litt. Ved istandsetting må pipa demonteres helt ned til det nivået hvor mørtelen er intakt. Ved oppmuring er det viktig å undersøke gruas vanger innvendig, og utvendig hvis det er mulig. Det er også viktig å vurdere eventuelle setningsskader. Ved muring bør mest mulig stein brukes om igjen. Husk å rengjøre all murstein før arbeidet settes i gang. Alternativt kan pipa fuges ved at man presser leirmørtel inn mellom stein i pipa utvendig og innvendig.

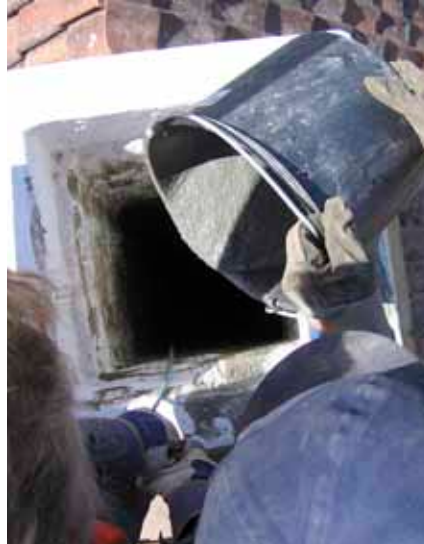
Sekkedraing av pipe

Pipeløp kan sekkedras innvendig med leirmørtel slik bildet viser. I de tilfeller hvor leirmørtel har forvitret bort innvendig i pipa, kan pipa repareres ved at den slammes innvendig. Ved denne metoden dyppes en strisekk i leirvelling og den dras opp gjennom pipeløpet samtidig som leire helles ned i pipa. For å presse leire inn i fugene var det vanlig å ha en grantopp i passende dimensjon eller annet egnet materiale inne i sekken for å spenne denne ut. Dette er en eldre tradisjonell måte å gjøre vedlikehold på. I de tilfeller hvor pipeløpet var stort nok, ble pipa fuget ved at man krøp inn i pipa.

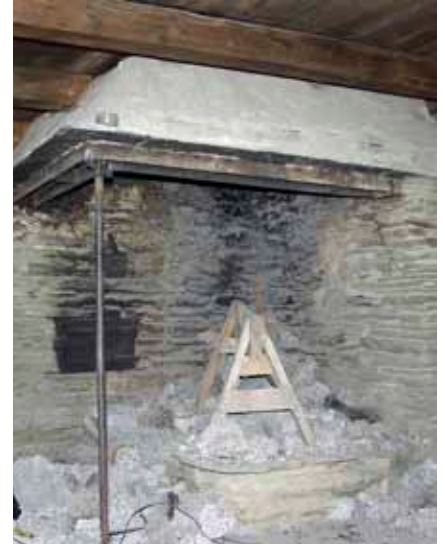
Fjerning av nytt innerløp i pipe

Bildet viser fjerning av Lecarør i eldre ildstedsanlegg. I de siste åra har det blitt montert forskjellige typer rør i piper murt med naturstein og leire. Stålrør er ført ned i pipeløpet og i noen tilfeller har man satt inn Leca pipeelementer på grunn av brannsikringskrav. Vanligvis vil innsnevring av pipeløp føre til dårligere trekk, og ildstedsanlegget blir generelt vanskeligere å bruke. Noen kommuner har strenge krav når det gjelder brannsikring, andre vurderer kvaliteten i hele anlegget. Forvitring av murverket, eventuelle sprekker og andre skader på pipeløpet er viktig å vurdere før det gis pålegg om nytt innerløp.
