Tekking av tak med never og jord

VAKSDAL KOMMUNE, HORDALAND

Jedlaløo i Straume

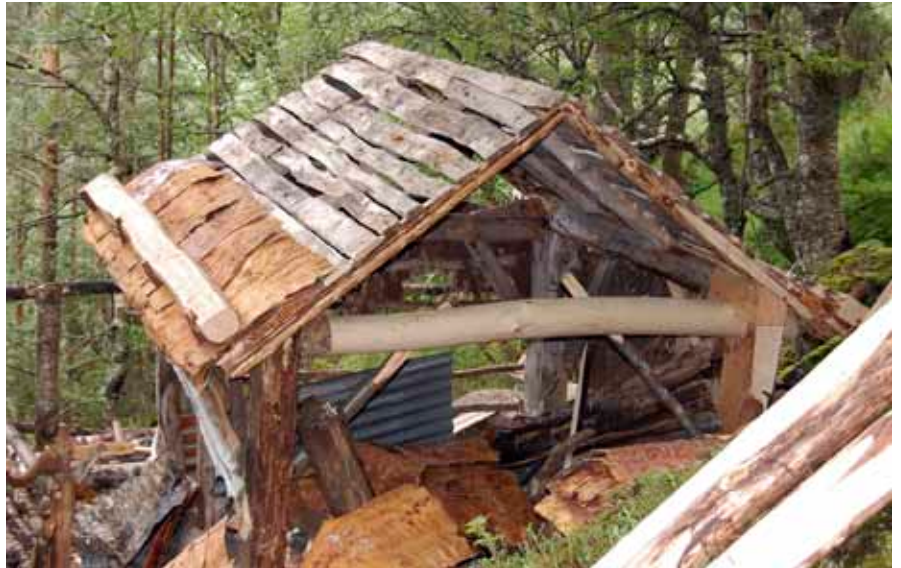
Bildet viser Jedlaløo etter at grindverket er satt i stand og tekkearbeidet så vidt er igangsatt.

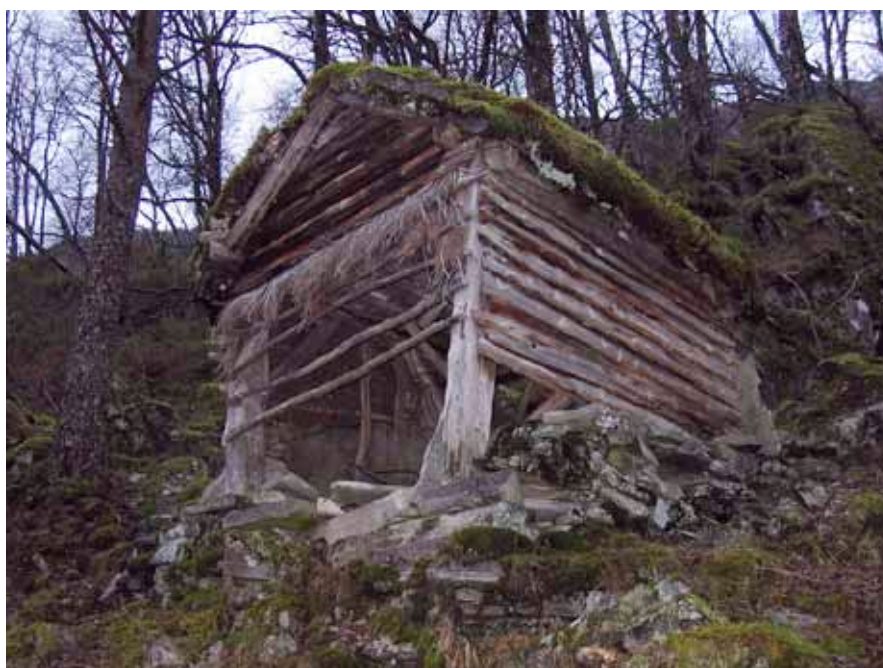
Jedlaløo før istandsetting som viser hvordan den ligger i terrenget.

Skader på løa var i hovedsak forårsaket av taklekkasjer og slagregn. Både staver, skråstrevere, sperrer og trobord hadde råteskader. I tillegg til dette var meste-parten av brakeledningene på gavlen borte. Før istandsetting ble jordtaket fjernet og bordtroa demontert. Skader i grindverk ble utbedret og 1 ½ sperrepar ble skiftet ut før bordtroa ble festet til sperrene. Det ble brukt samme type materialer ved utskifting som opprinnelig var brukt.

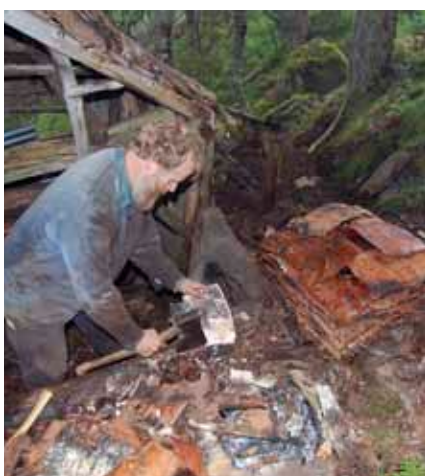
Bildetekst: Her renskjæres neverflakene før de legges i stabel.

Never er tettesjikt og god holdbarhet sikres ved riktig utvalg av bjørk for neverflekking. Never ble sanket i lia ved løa og båret fram. Her ble den lagt under press. Etter to til tre uker ble neverflakene snudd og igjen lagt under press. Ved demontering ble opprinnelige neverflak vurdert for mulig gjenbruk.

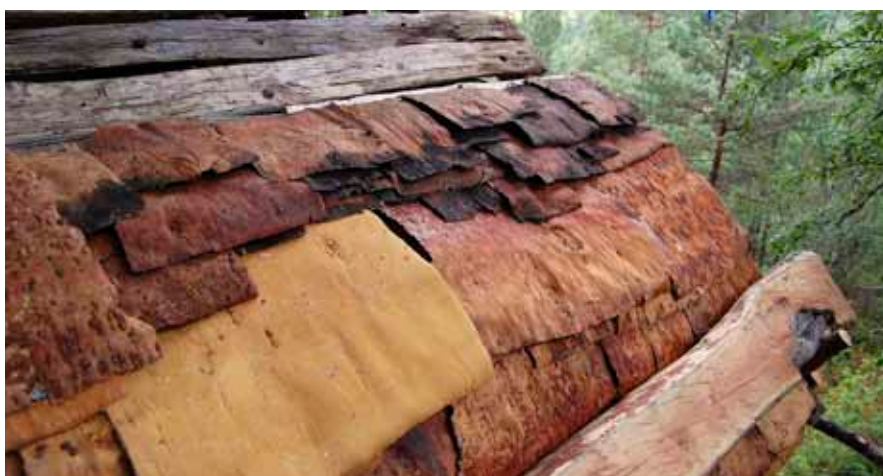
Her er de første lagene med never lagt. De nederste neverflakene er store og av god kvalitet.

utmalmen furu som torvholdsstokk og einer til torvholdskroker. Det ble lagt 6 til 7 lag never før et lag med jord. Over mønet ble det lagt vekt på å legge slitesterke neverflak som ble lagt med god overlapping. Det ble brukt Finnskjegg-

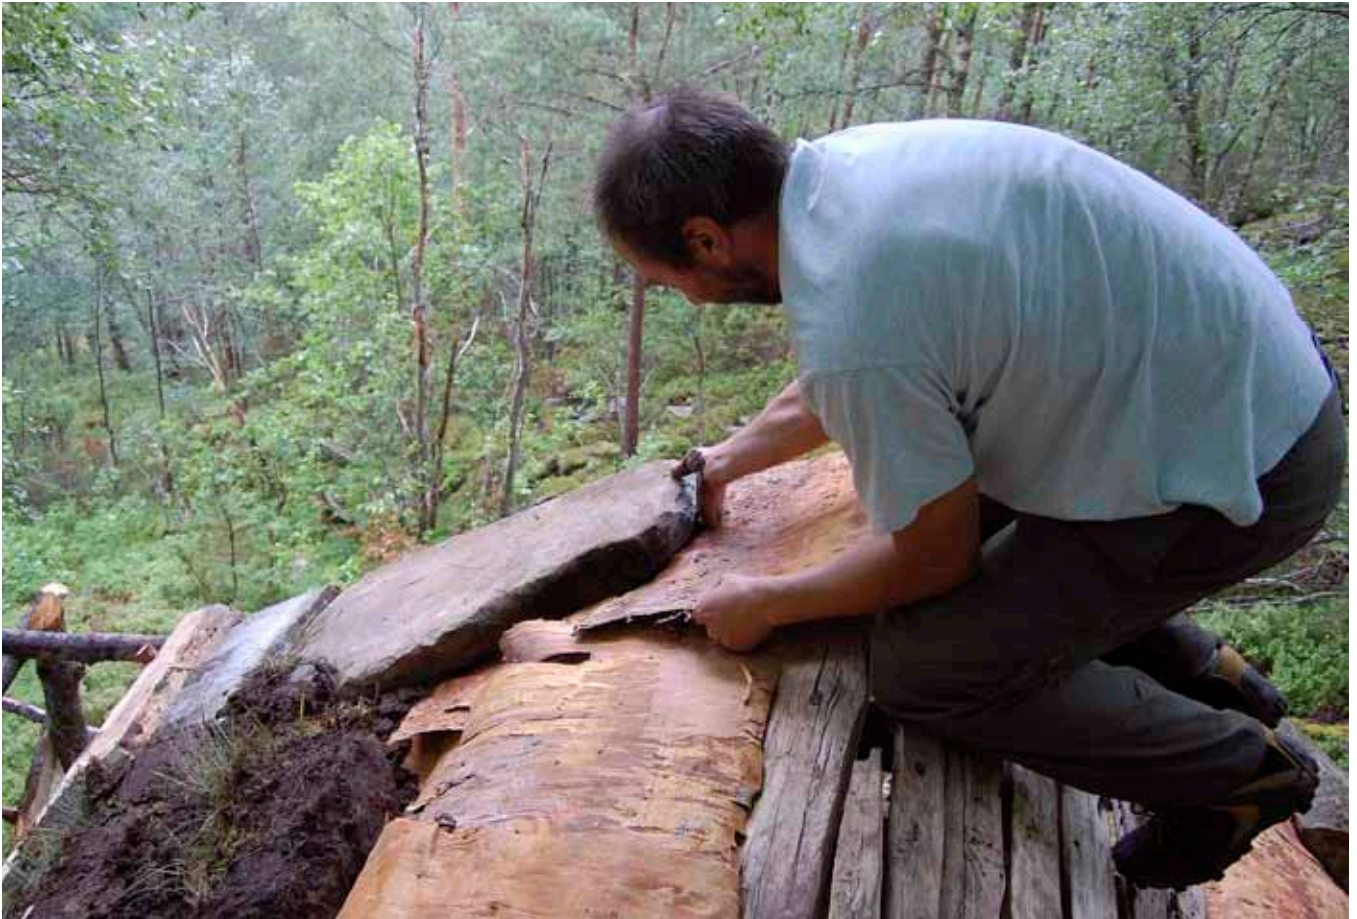
Her tilpasses velessesteiner mot røstet på løa og slik at de ligger godt mot hverandre.

torv, som står seg godt mot all slags vær. «Velessesteinene», som ble lagt rett på neverlagene ytterst mot gavlene, ble lagt slik at de lå godt mot hverandre for å unngå at disse ikke forskjøv seg.

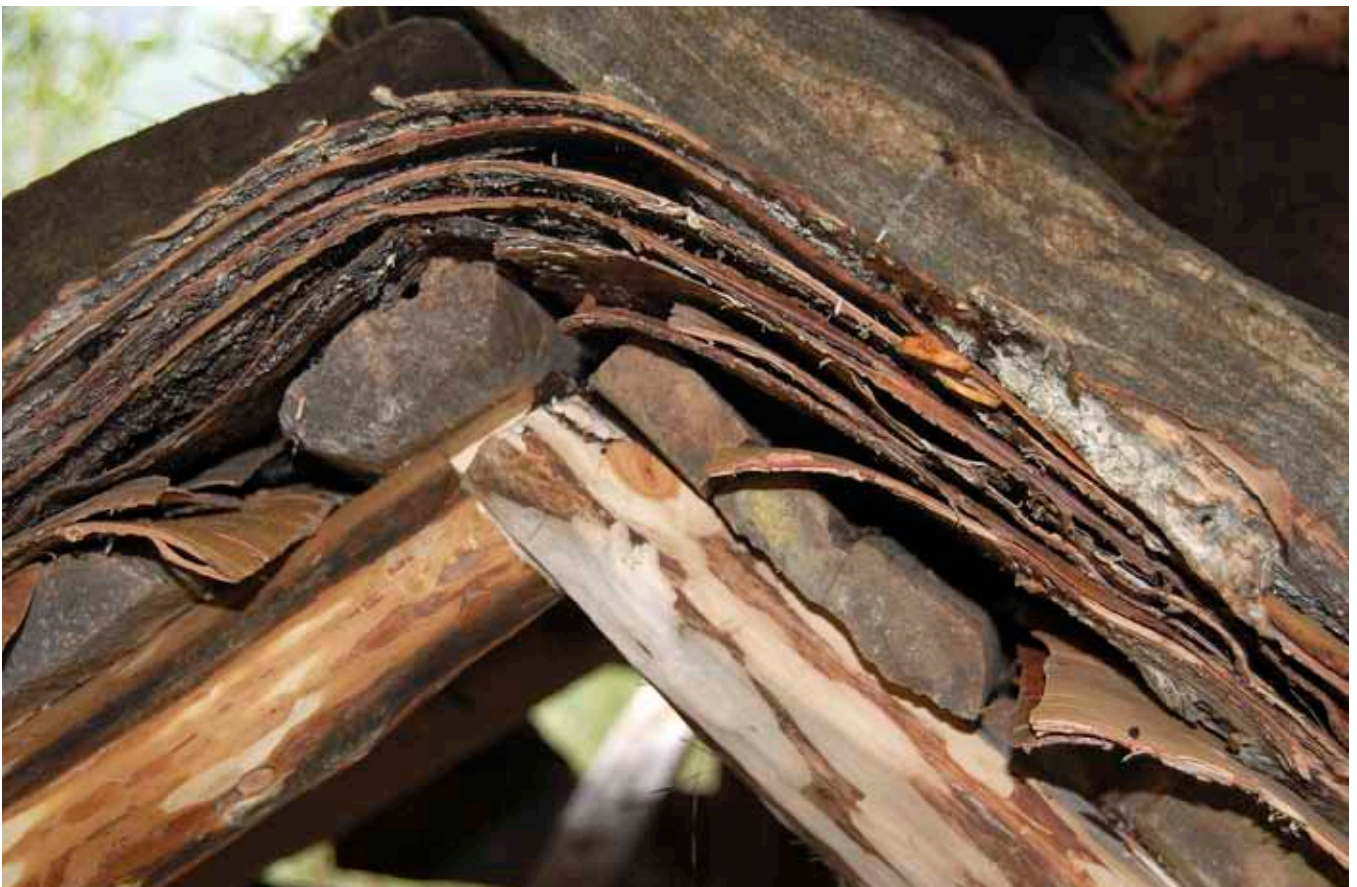
Bildet viser hvordan neverlagene ligger over mønet.

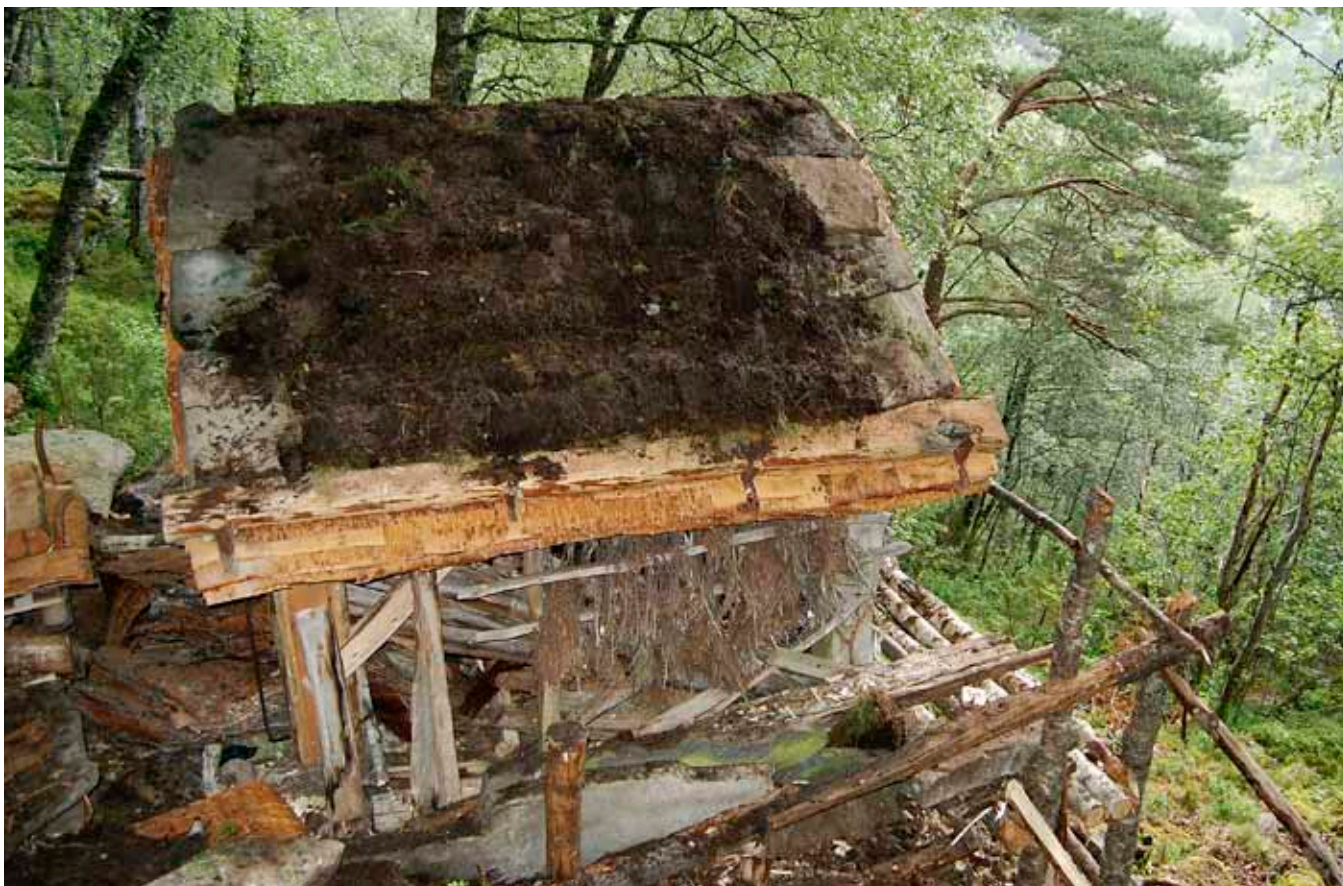
Taket er tekket. Arbeid med yttervegger gjenstår.
