Grindbygd naust

EID KOMMUNE, SOGN OG FJORDANE

Kristoffernaustet på Lote

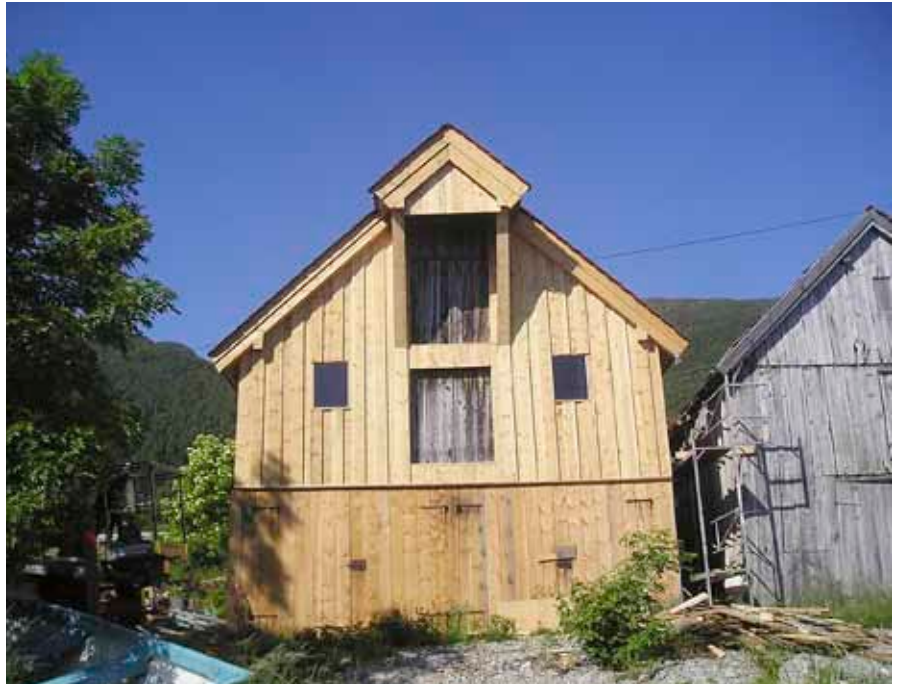
Kristoffernaustet på Lote, istandsatt sommeren 2012.

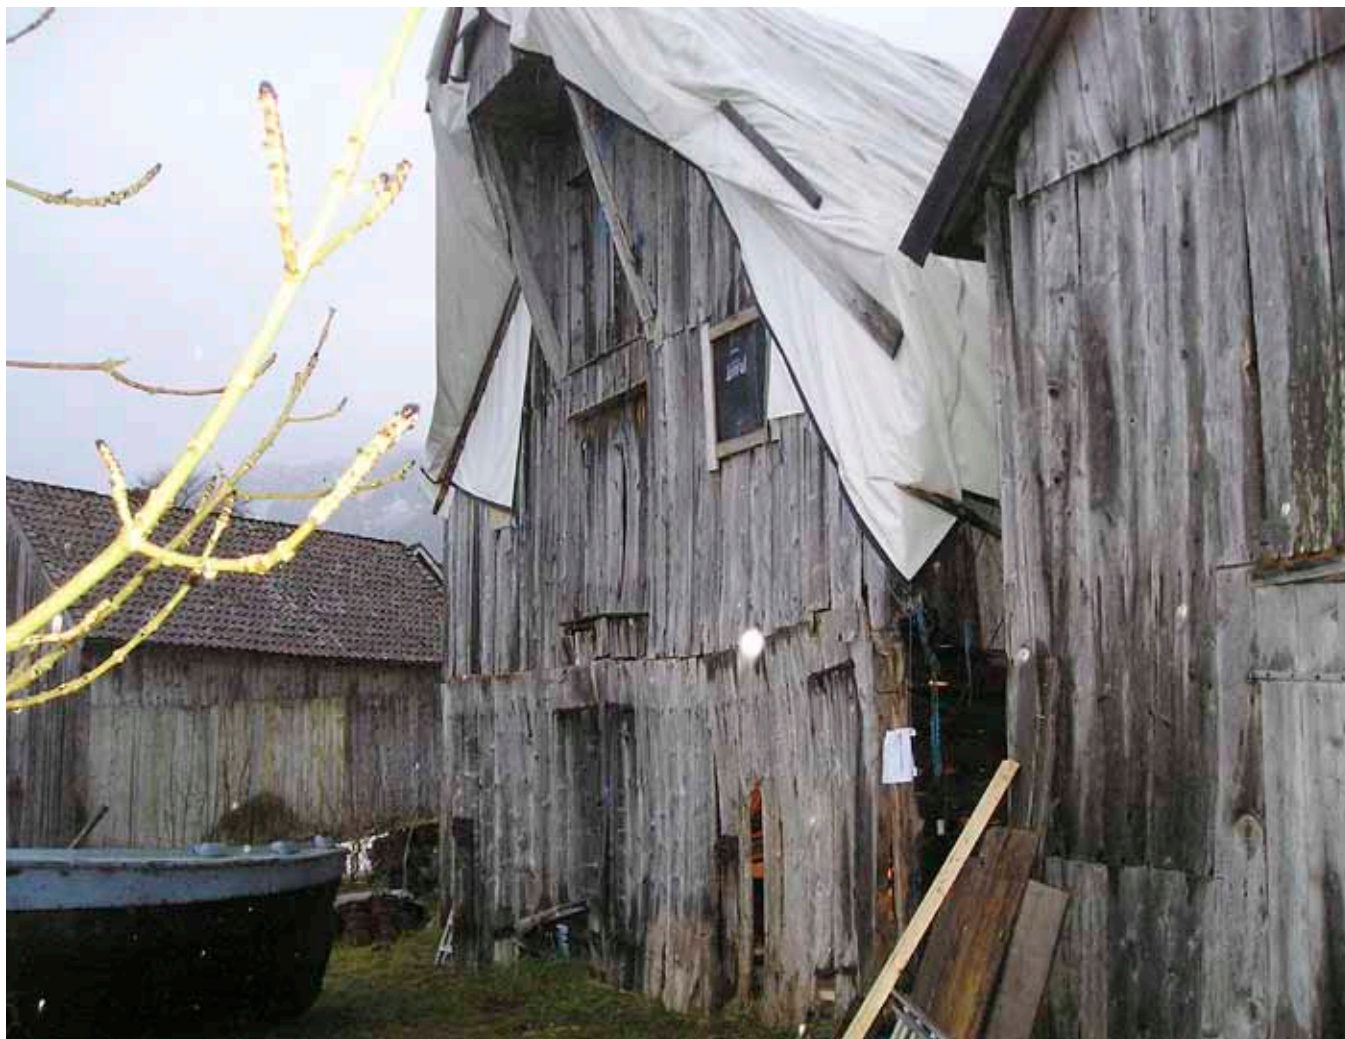
Slik så naustet ut før Einar Lote satte i gang med reparasjon i 2011.

Kristoffernaustet var i 2011 i svært dårlig forfatning. Fuktskader og insektangrep hadde gjort stor skade på treverket, både på kledning og i bærende elementer. Einar Lote satte faglærte handverkere på jobben med å skifte ut skadd virke. Kledningen skulle demonteres, utbedres og monteres, og deler av grindverket skulle skiftes ut og settes i stand. I tillegg skulle taket legges om, og gråsteinsmuren mellom holdsteinene repareres.

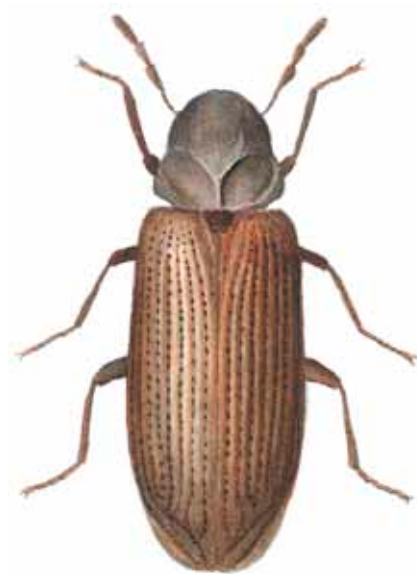
Stripet borebille.

enn først antatt. Store deler av treverket hadde blitt «spist opp» av den stripete borebillen. Den stripete borebillen borer hull i treverket for å legge sine egg. Når larvene klekkes, skaffer de seg næring ved å spise av treet. Treverket kan derfor se helt ut på utsiden, men være pulverisert innenfra. På Lote fikk dette konsekvenser for gjenbruk av de opprinnelige materialene på naustet. Mesteparten av kledningen måtte kasseres og erstattes med nye materialer. Det samme viste seg å gjelde for taktro og taksperrer. Teglpennene på taket var derimot i god stand, og flesteparten ble gjenbrukt ved remontering. For at taket skulle bevare sitt enhetlige preg ble manglende tegl samlet inn fra lokale gårdsbruk som hadde eldre, tilsvarende tegl til overs.

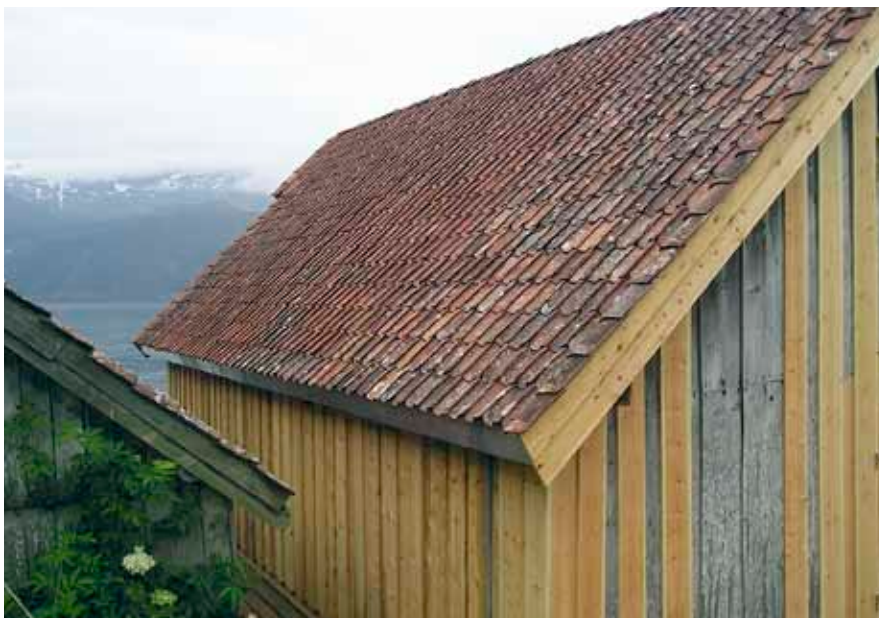
Store deler av kledningen måtte skiftes ut på grunn av de store skadene.

Den store graden av utskifting av treverk fordyret arbeidet. Einar Lote ønsket å ta vare på mest mulig av de opprinnelige materialene på naustet. Når dette ikke lot seg gjøre, bestilte han spesialtilskårne bord fra et lokalt sagbruk. Den nyproduserte kledningen fikk dermed samme dimensjon og utseende som den opprinnelige. Naustet framstår etter istandsettingen slik det gjorde den gang det sto nybygget.
