Tekking av tak med stikker

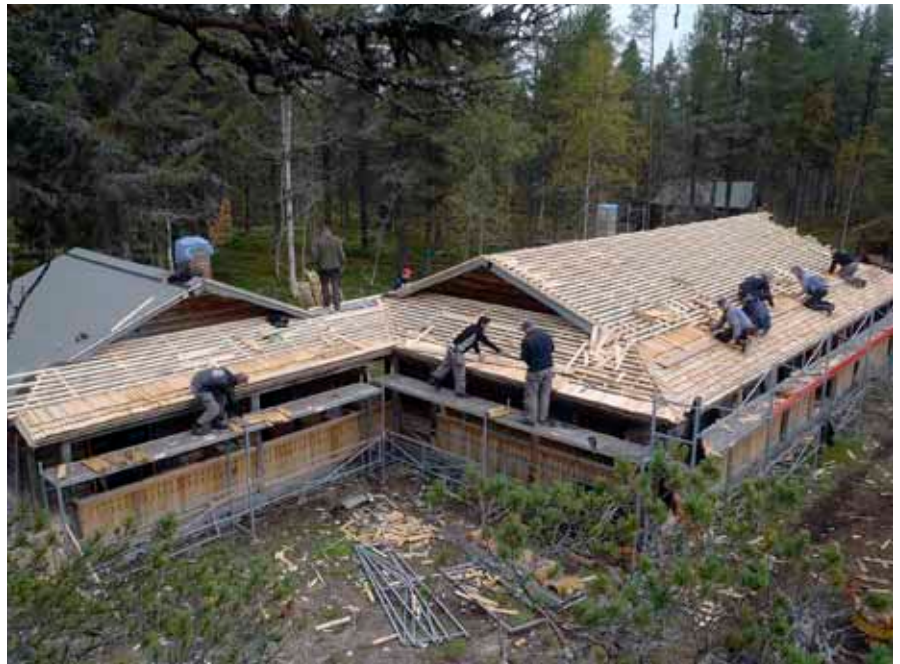
Under arbeid med tekking høsten 2011.

Tekking ble tidligere ofte gjennomført på dugnad for at arbeidet skal kunne gjennomføres så raskt som mulig. Samarbeid både mellom de som spikrer og de som løfter stikkene opp på taket er derfor viktig. Ved tekking på Smithsætra viste det seg at ikke alle buntene med stikker hadde tilfredsstillende kvalitet, og en del stikker ble derfor kassert. Det første laget var stikker som hadde 1/3 lengde, det neste laget 2/3 lengde og det tredje laget hadde full lengde. Taket hadde altså trelags tekking.

Mindre bunter med stikker ble sendt opp til de som spikret. Buntene ble lagt på takflata slik at hver enkelt stikke så raskt som mulig ble tilpasset til den underliggende. Med godt virke ble stikkene spikret uten bearbeiding. De stikkene som var vridd ble tilpasset med øks for å ligge godt. Det ble altså prøvd om hver enkelt stikke lå godt an til de underliggende stikkene og til spikerslagene før de ble festet med kun en spiker. Det ble brukt 2,5" blank spiker. Ved spikring ble stikkene spikret i spikerslagene og ikke gjennom den stikken som lå ved siden av.

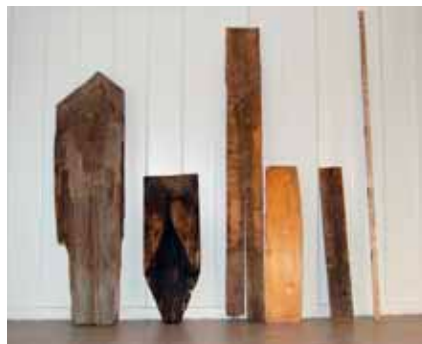
Fra venstre: brede, 80 cm, kirkespon, 46 cm, 2 typer høvla spon, 100 og 50 cm og sagd spon, 50 cm.

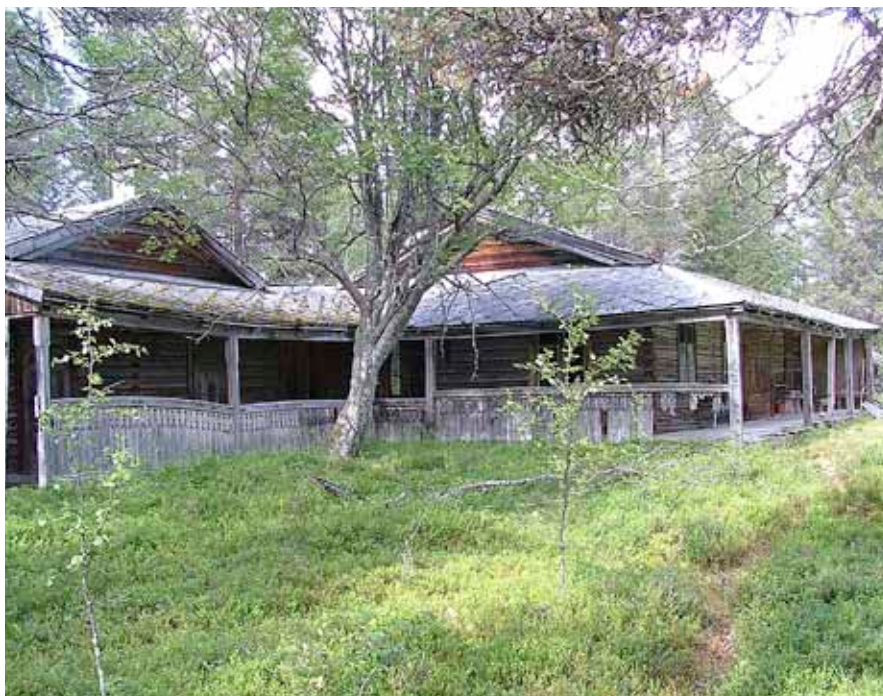
Smithsætra før arbeid med reparasjon av vegger og tak.

Smithsætra hadde vært ute av bruk i flere år og hadde skader i andre deler av bygningen enn selve taket. Før tekking ble skader utbedret. Videre ble undertak av papp lagt, før sløyfer og lekter ble montert. Tekking ble gjennomført som oppfølgingskurs etter kurset om produksjon av stikker. En viktig del av begge kursene var vurdering av opprinnelig

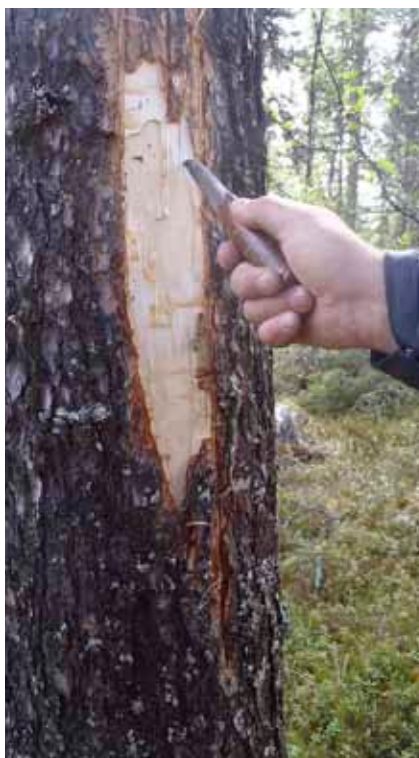
Bildet viser hvordan man tester treet for vridning.

Området rundt Smithsætra består i hovedsak av furuskog slik at materialtilgangen er god. Ved utvelgelse av materialer til stikker er rettvokst trevirke en forutsetning. En metode for å sjekke vridning er å hogge vekk barken på treet og dra kniven med et lett trykk nedover stammen. Kniven vil følge vridning. En annen måte er å se oppover stammen for å se om kvistene står rett over hverandre. På furu kan dette være vanskelig, men det er lettere på gran.

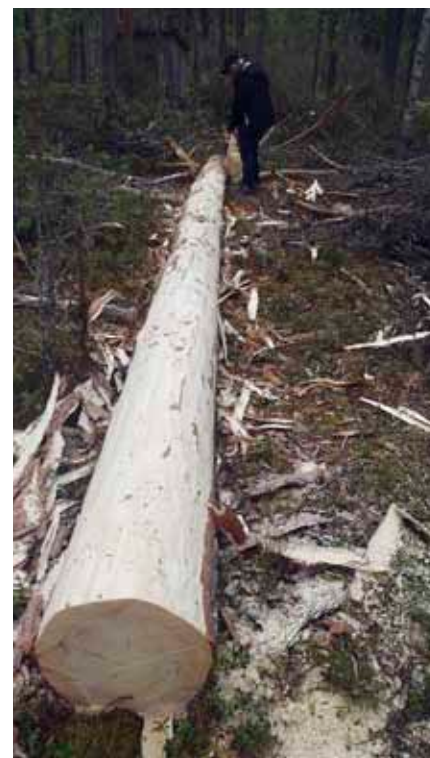
Tømmerstokken er barket og klar for oppdeling i like lange kabber.

ble plukket ut, ble stokker transportert til egnet sted for videre behandling. Stokken ble delt opp i like lange kubber, i dette tilfellet ca 46 cm. Ved produksjon ble kabbene først delt i fire før de innerste åringene, ungdomsveden, ble hogd vekk. Ungdomsveden er vanligvis venstrevridd og vanskelig å bruke til stikker. Hvis treet har margsprekk, sprekk fra yta

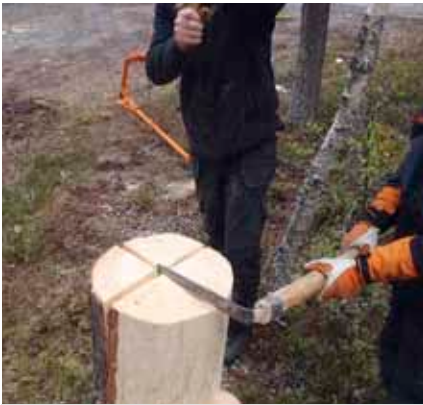
Kabbene kløyves med kniv i 4 deler.

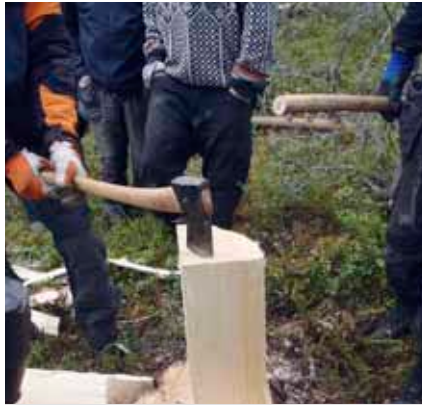
Her hogges den vanskelige ungdomsveden bort.

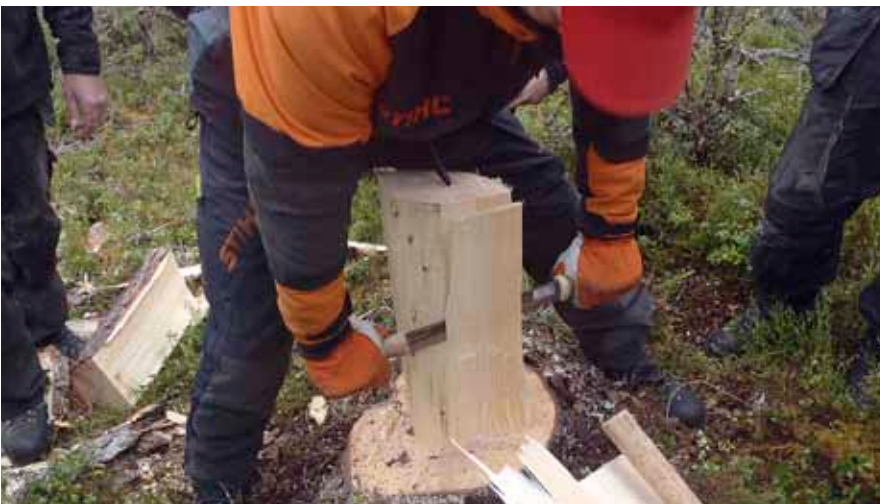
Bildet viser stikking.

Etter at kabbene ble oppdelt i fire, ble det stukket stikker som var ca 3 mm tykke nærmest kjernen og ca 6 mm nærmest yta. Ved stikking ble kabbene satt på en stubbe i passende høyde for å oppnå god arbeidsstilling.

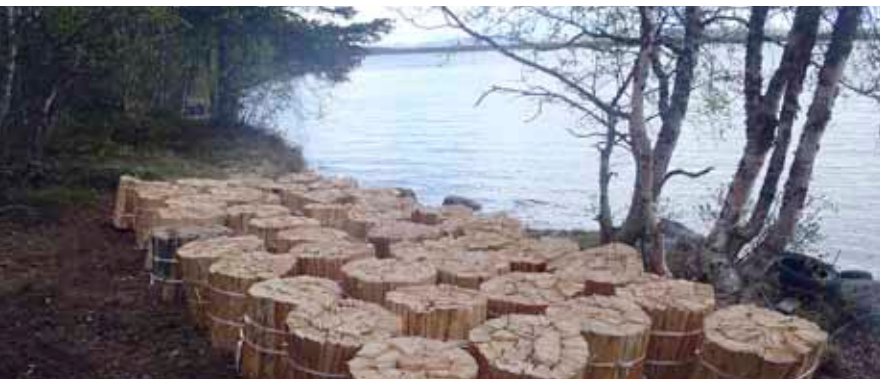
Bunter med stikker klare for å legges i sjøen for utvasking av sukkerinnhold i geitveden.

Etter bearbeiding ble stikkene buntet sammen og lagt i vann for å vaske ut næringsstoffene i vedcellene. Det ble også forsøkt å koke stikkene. I ettertid ble det vurdert at sistnevnte tiltak hadde liten virkning. Ved å legge buntene i vann hindret man blåvedsopp i å etablere seg. I friluft blåner furu i løpet av ei snau uke under optimale forhold for etablering av blåvedsopp.

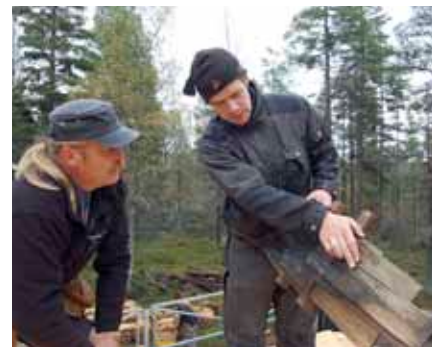
Håndverkerne Henning Olstad (til venstre) og Henning Søndmør vurderer rester av det gamle stikketaket.

taktekke. Gjenværende stikker fra slutten av 1800-tallet viste både hvordan disse var bearbeidet og hvilket leggemønster som var brukt.

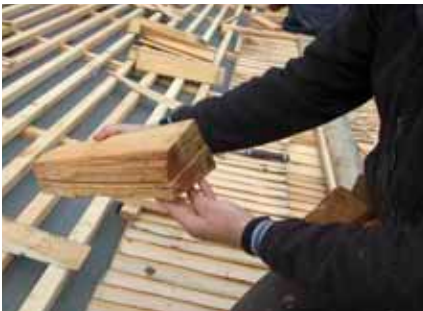
Taket var lagt med innstikksida ned. Her vurderer håndverkeren stikkeretning og forbereder spikring.

kret samtidig av to håndverkere, og samarbeidet mellom disse er viktig. Utroptet «reia går» er et bilde på dette. Stikkene ble lagt med innstikksida ned. Det er den sida av kabben hvor man fører kniven ned ved stikking. Videre ble stikkene festet slik at yteveden av stikkene ble lagt under den overliggende stikken. Avslutning på mønet ble det brukt bord som ble spikret sammen.

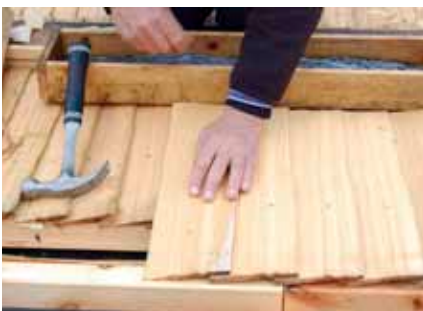
Håndverkeren prøver om stikken ligger godt til underlaget.

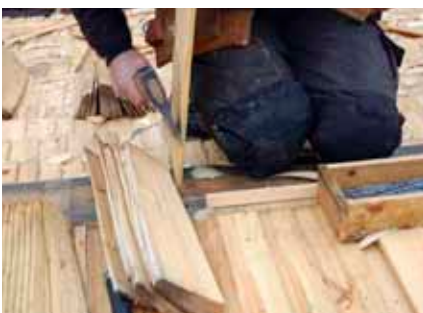
Her tilpasses stikken med øks.

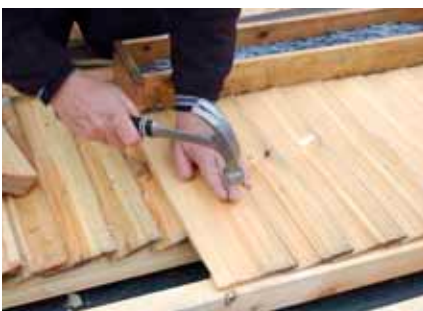
Takstikker spikres med 2,5» spiker

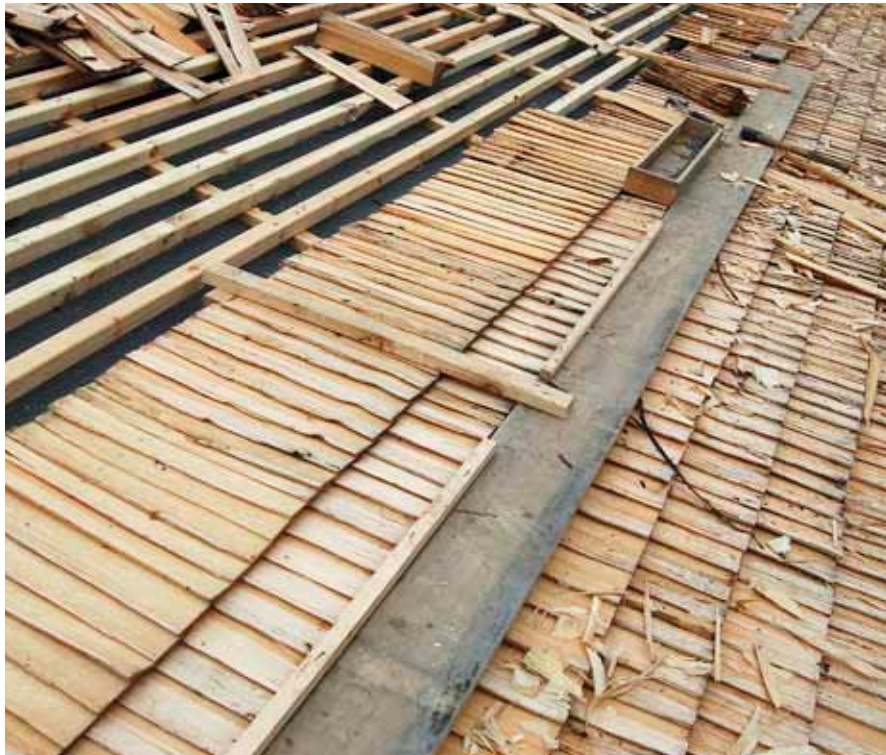
Bildet viser hvordan både «reia» og spikerkassa er anlegg for stikkene.

Under arbeidet jobbet flere sammen på samme takflate. Som anlegg ved spikring ble det brukt et anleggsbord, «reia», og ei spikerkasse med samme bredde som lektaavstanden. Slik ble to rekker spi-

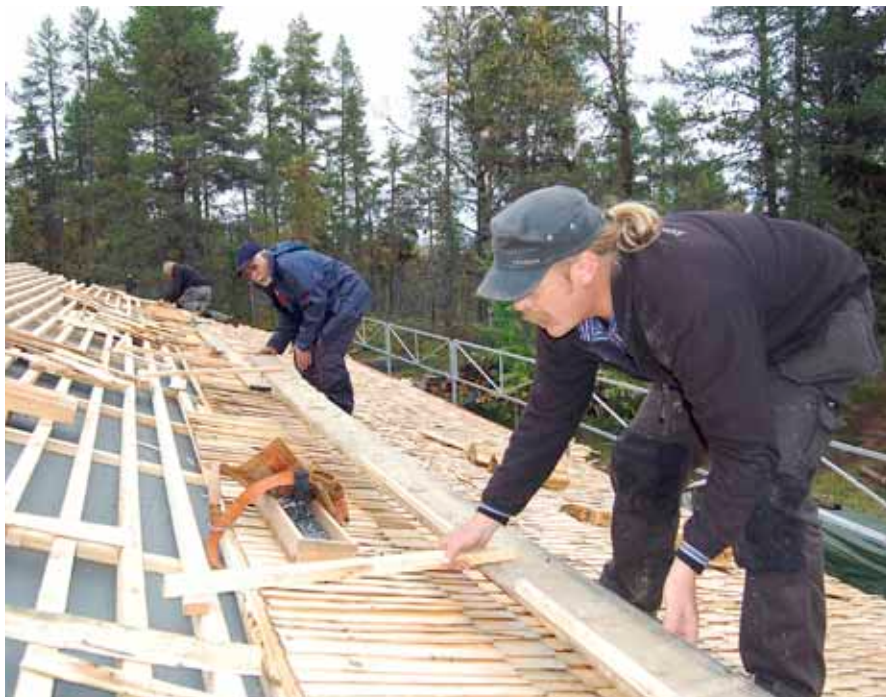
Tekking med spon og stikker gjøres gjerne på dugnad. Her løftes «reia» et legg opp.

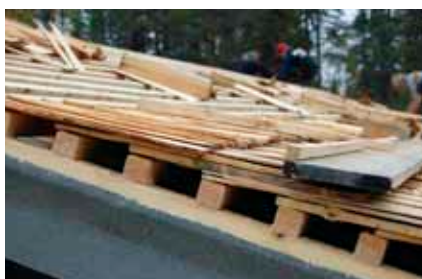
Snitt som viser de tre lagene med stikker dette stikketaket har.

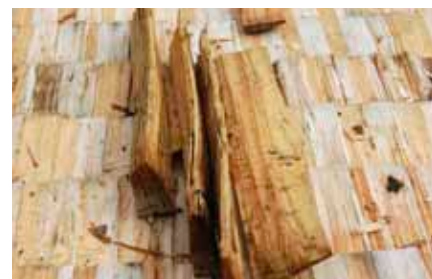
Denne bunten har vridd virke. Skal disse brukes, må de tilpasses med øks først.

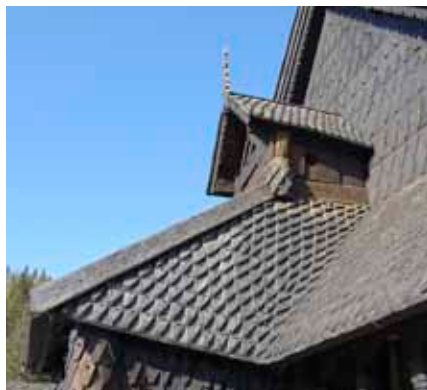
Kirkespon

Bildet viser Eidsberg stavkirke som er tekket med kirkespon. Taket ble overflatebehandlet med tretjære. Her har man også brukt kirkespon på veggfeltene i kombinasjon med stående bordkledning. Sponen er festet med treplugger. Røroskirka er et annet eksempel som er bygd på slutten av 1700-tallet og tekket med kirkespon. Undersøkelser viser at man her blandet inn finknust trekull, «kølstubb», i tretjæra. Noe som har vist seg å gi god holdbarhet. Behandling med steinkulltjære på 1900-tallet har vist seg å gi svært dårlig holdbarhet.

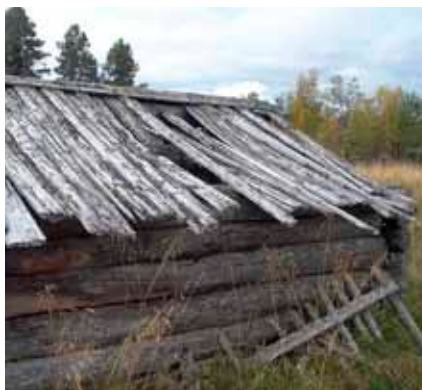
Bordtak

Laftet høyløe tekket med over- og underliggende bord i varierende bredder og lenger. Her er bordene spikret rett i åsene med to bord mot hverandre på mønet. I dette tilfellet har bordtaket funksjon som tetting og tekking. Eldre bilder viser at man tidligere tekket våningshus med bord hvor taktekkingen er never- og jordtak. Dette ble antagelig gjort i de tilfeller hvor det forekom taklekkasjer.

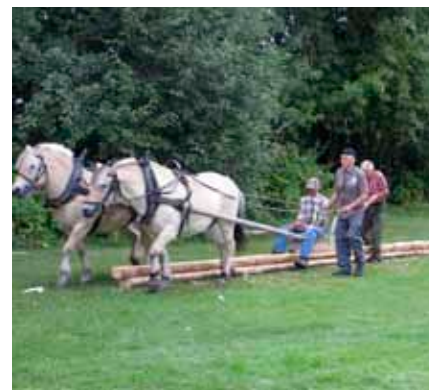
Høvlet spon som undertak

Bildet viser høvling av spon med tospann. Det er skåret spor med jevne mellomrom i stokken som ligger på bakken. Arbeidsoperasjonen kan utføres med to til tre mann. Høvlet spon kan gjerne være fra 50 til 100 cm lange. Sponen legges med omlegg og festes ved at bord spikres oppå sponlaget når denne typen skal være undertak for taktegl eller takstein. Som yttertekking spikres sponen som stikker vist i eksemplet over. Det ble ofte brukt gran.
